▶ REFORM リフォーム実例

レイヤーベッド実例

神奈川県海老名市・K様のお宅

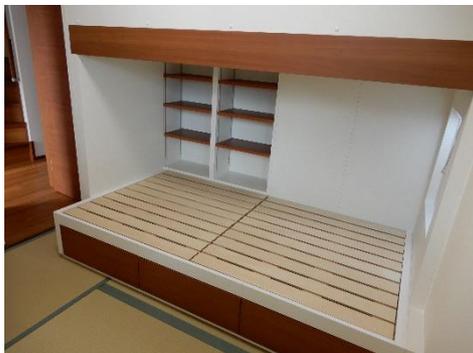
1戸建て8帖にレイヤーベッド、既存ドアは部屋を分割出来る様に2か所
