▶ REFORM リフォーム実例

レイヤーベッド実例

東京都東村山市・k様のお宅

マンション4.5帖の部屋にレイヤーベッド

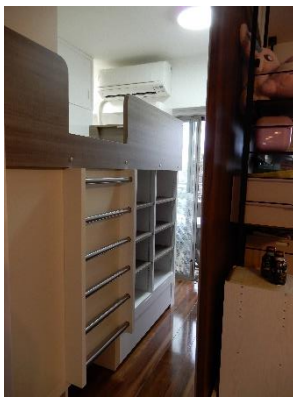
引き戸を開けると2階側のベッド
通路の巾は50cm

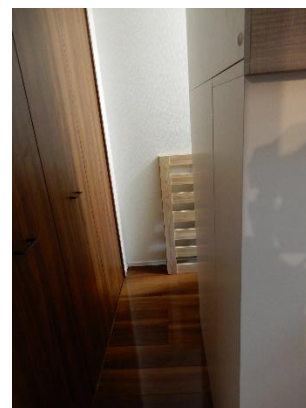
ベッドの左側は共有通路巾55cm、左側は
共有のクローゼット

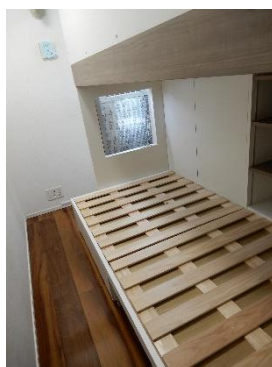
1階側ベッド、正面の開口は外の光を取り入れる

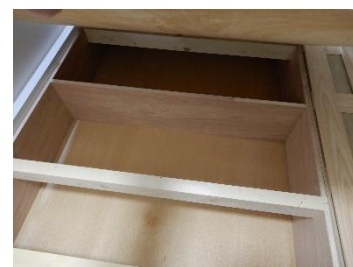
1階側ベッドの床下、半分は収納庫、
残りの半分は収納ケース入れスペース
